# 新型コロナウイルス への対策： 鋼材の船積み前検査

## 内容

## 付録 1：堪航性の証明

## 付録 2：船積み前の貨物の状態の評価

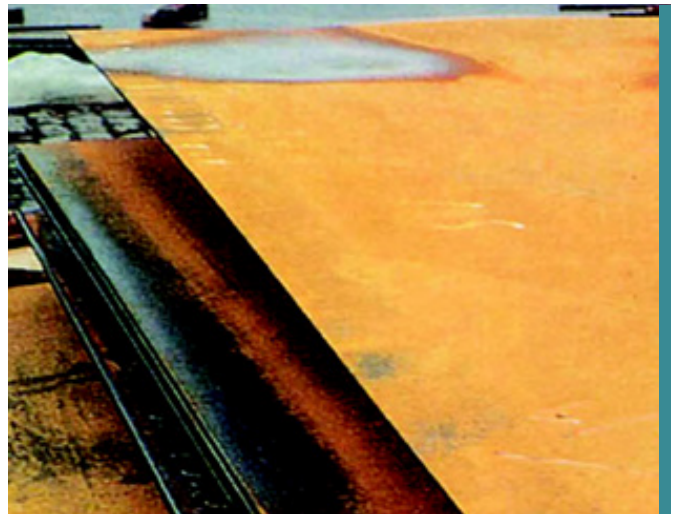
スチールプレート  
Clause：錆の付着、船積み前の水濡れ

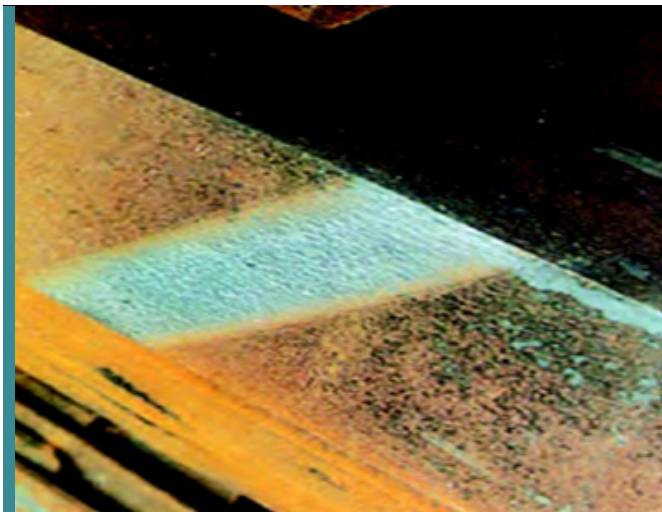
溝形鋼と山形鋼（部分的に錆を除去）  
Clause：錆の付着

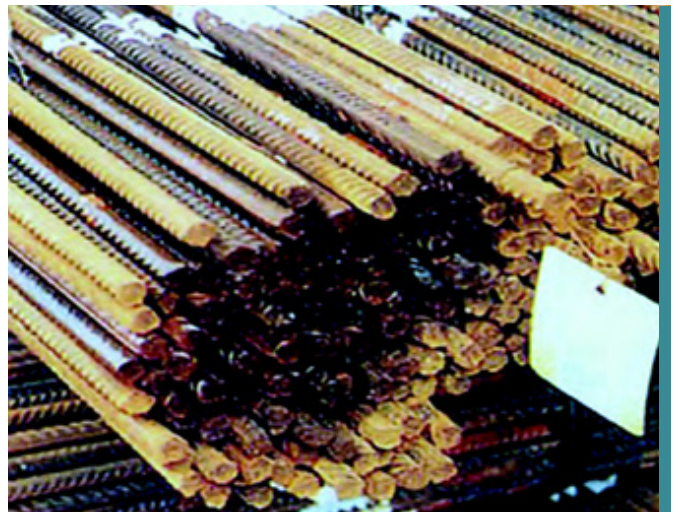
水濡れの痕跡がある鉄筋の束  
Clause：錆の付着、船積み前の水濡れ

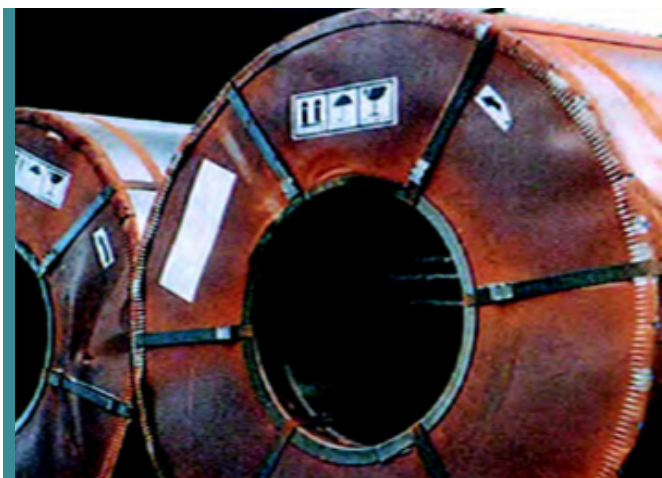
梱包されたコイル  
Clause：梱包材の錆の付着

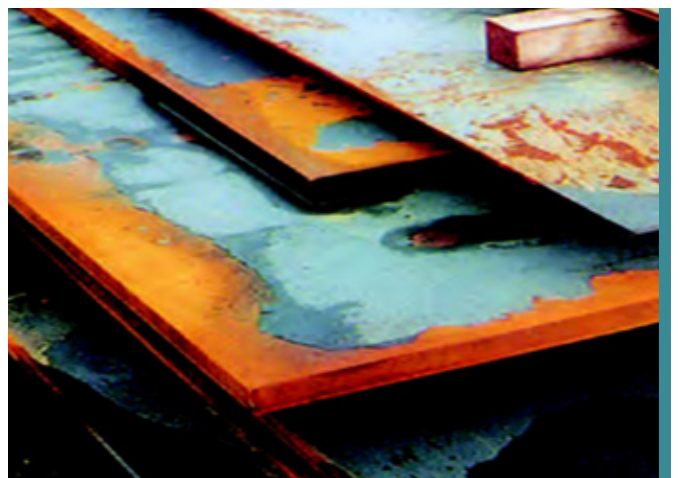
ミルスケールの大部分は残っているが出荷作業により端からミルスケールが剥がれたスチールプレート  
Clause：部分的な錆の付着、船積み前の水濡れ

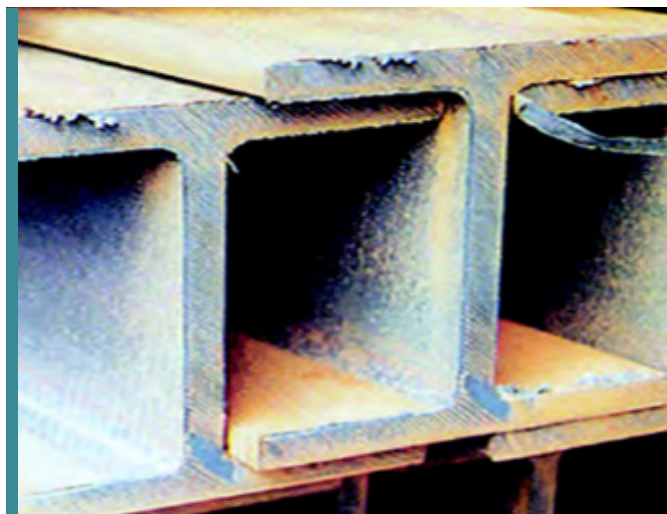
ミルスケールは残っているがフランジとウェブに錆が蔓延るH鋼（正しい置き場所に注意）  
Clause：錆の付着

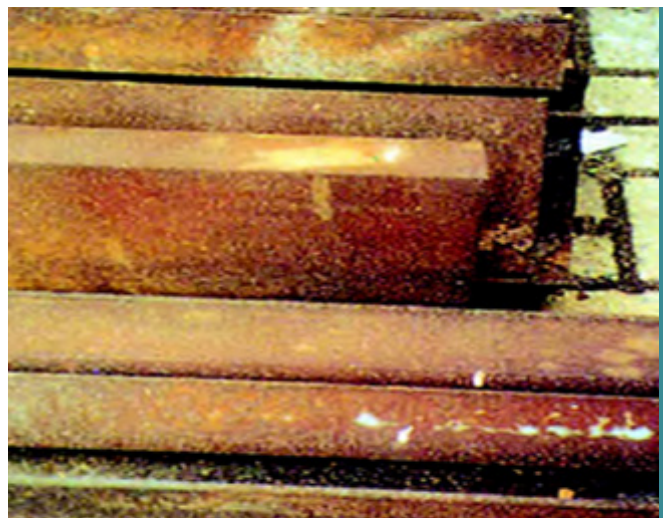
溝形鋼  
Clause：錆

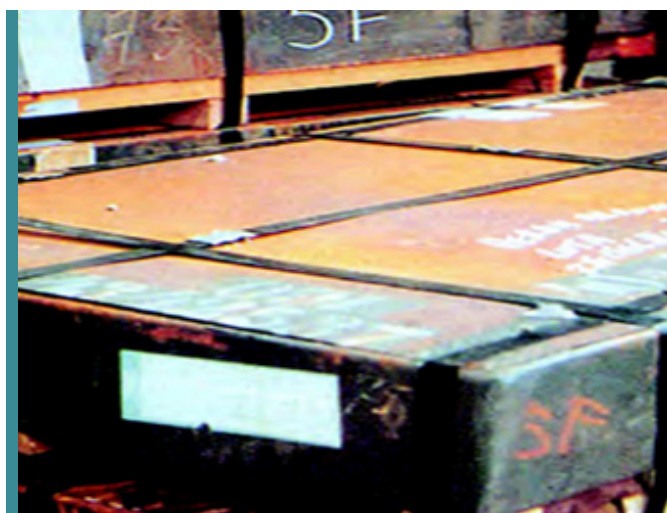
梱包されているスチール板  
Clause：部分的な錆の付着

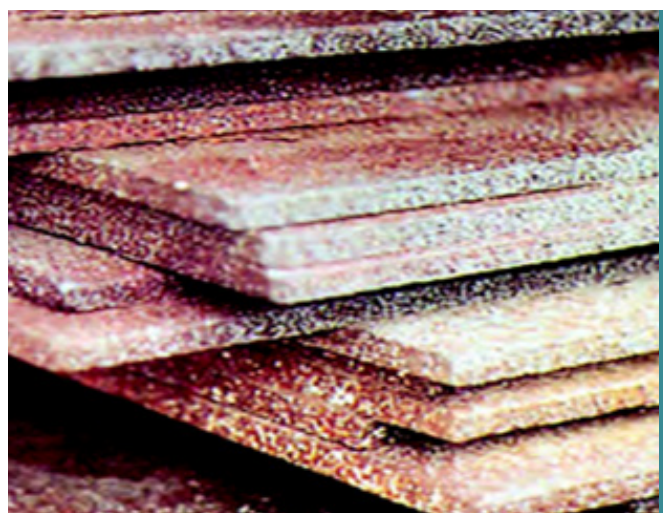
スチールプレート  
Clause：孔食された錆

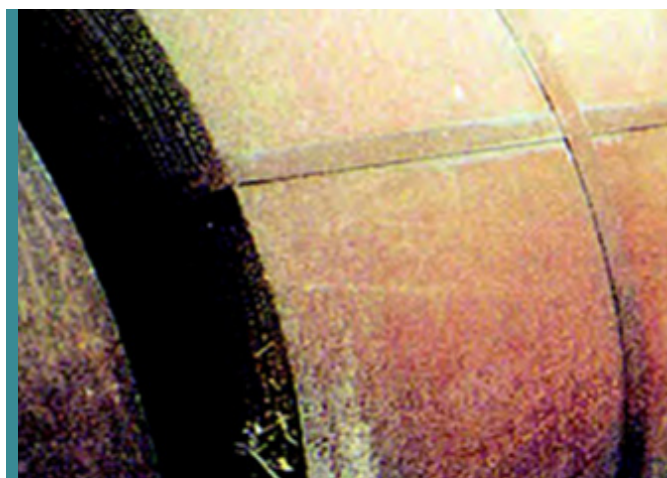
熱間圧延スチールコイル  
Clause：錆

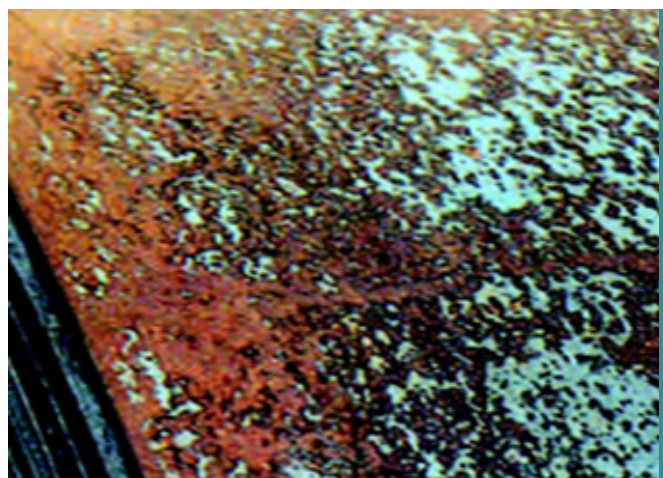
熱間圧延スチールコイル  
Clause：錆の付着、表面の錆の斑点

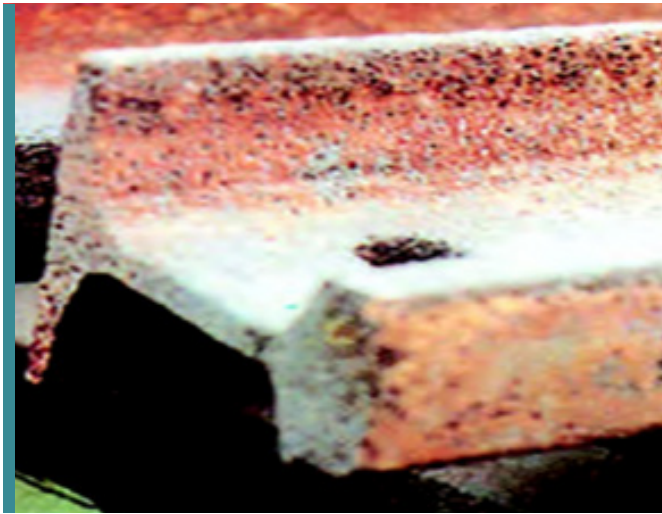
レール  
Clause : 孔食された錆

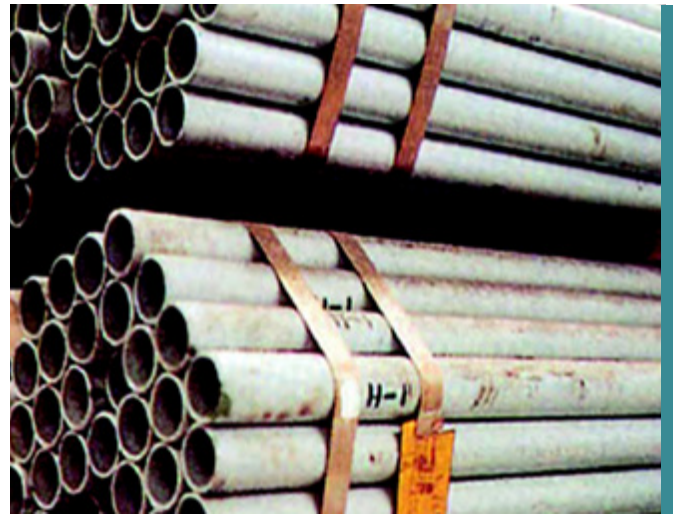
溝形鋼 表面保護の処理の形跡がない垂鉛メッキパイプ管の束  
Clause : 垂鉛メッキ処理の不良

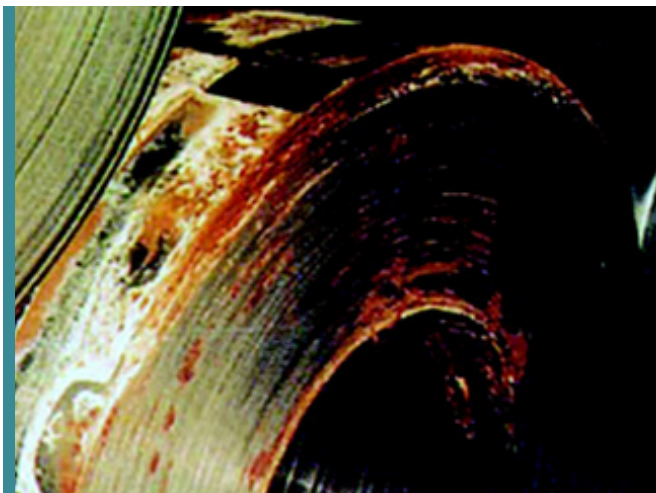
垂鉛メッキコイル (包材を取り外した状態)  
Clause : 白錆による垂鉛メッキ

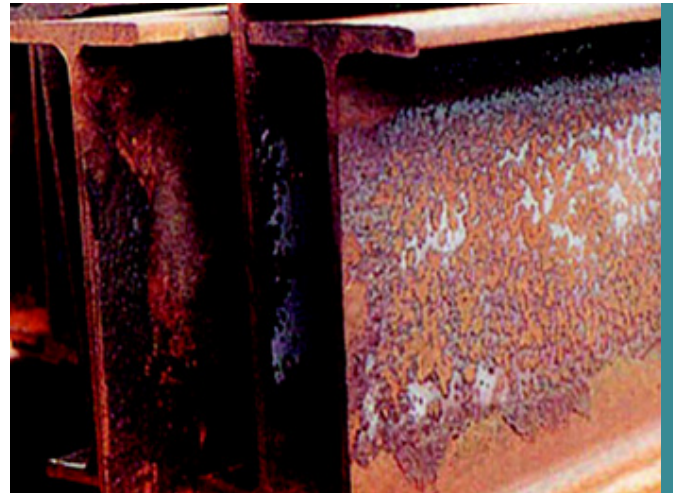
ウェブ上のミルスケールが剥離したH鋼  
Clause : 錆の付着、表面の錆の斑点

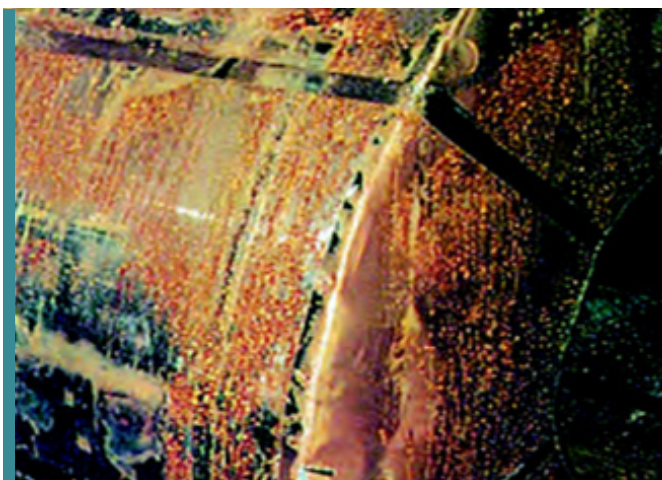
貨物表面の汗が滴下した痕跡を示す筋状の錆のある梱包されたコイル  
Clause : 錆の付着、水の痕跡を示す筋状の錆

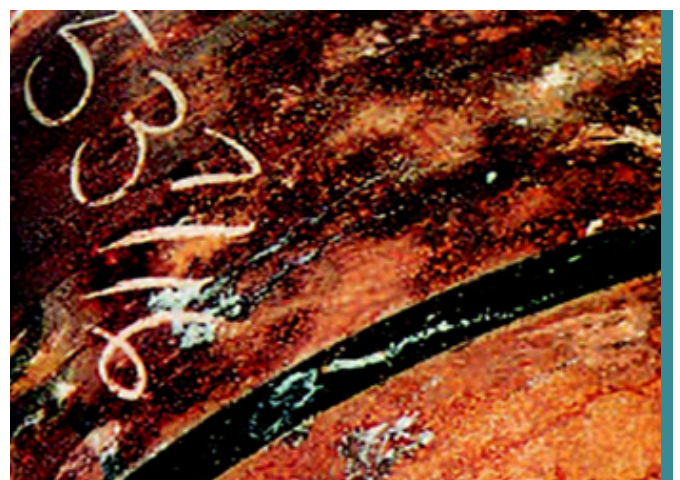
錆の状態および色から塩化物と接触したと思われる熱間圧延コイル  
Clause : 「錆」に関するいずれかのClause + 硝酸銀液試験に反応を示す表面部分

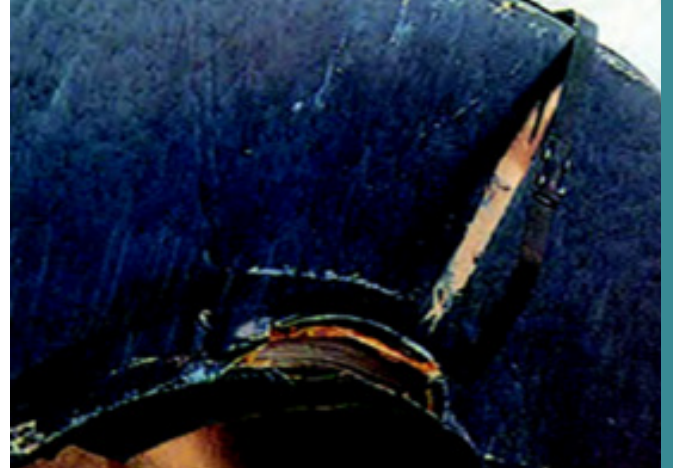
フォークリフトで損傷した梱包されたコイル  
Clause：内側に1箇所穴が空いている。えぐれた部分から貨物が見える。15個のコイルが損傷。

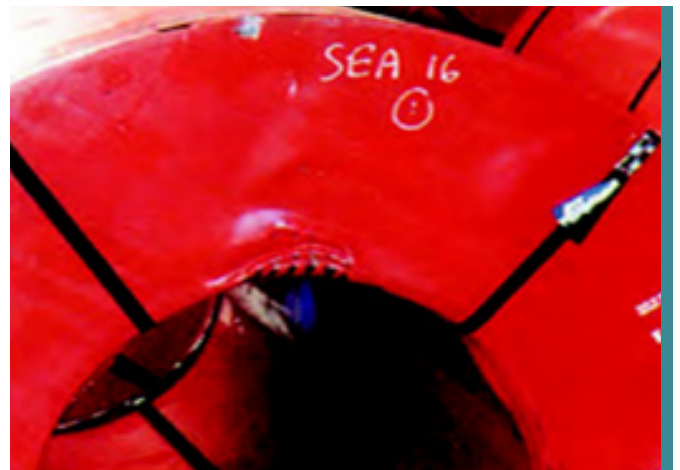
梱包されたコイルが吊上げ用クランプによって損傷  
Clause：円周内側の端部が荷役装置の跡が付いてへこんでいる。  
追加Clause：梱包材が破れている。

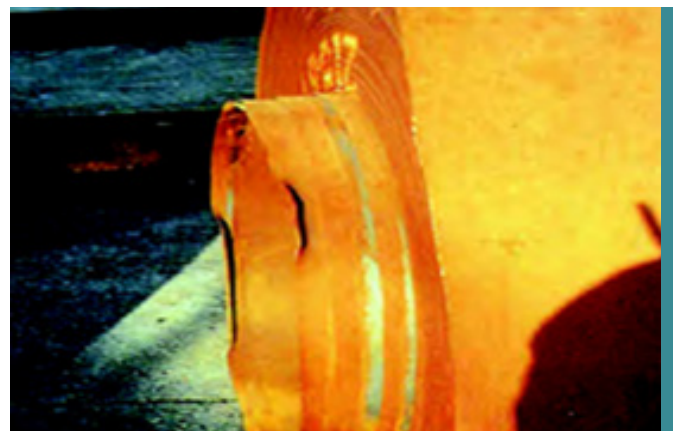
望遠鏡のように突出したコイル  
Clause：中心部分は150mmまで突出。

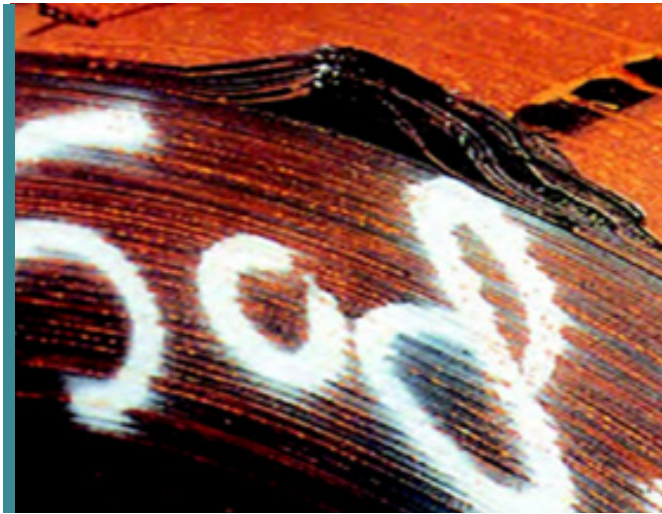
フォークリフトにより損傷したコイル  
Clause：荷役装置の跡が付いて外周の端部が潰れている。6つのコイルが損傷。

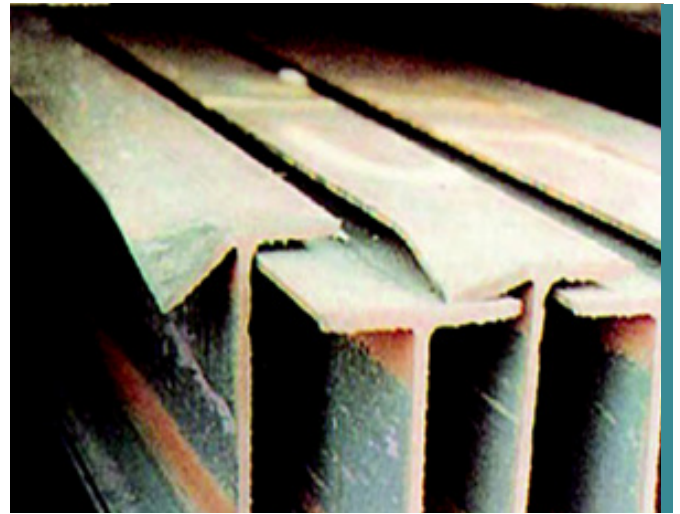
H鋼の束  
Clause（左側のH鋼）：フランジの端部の一部分が曲損。

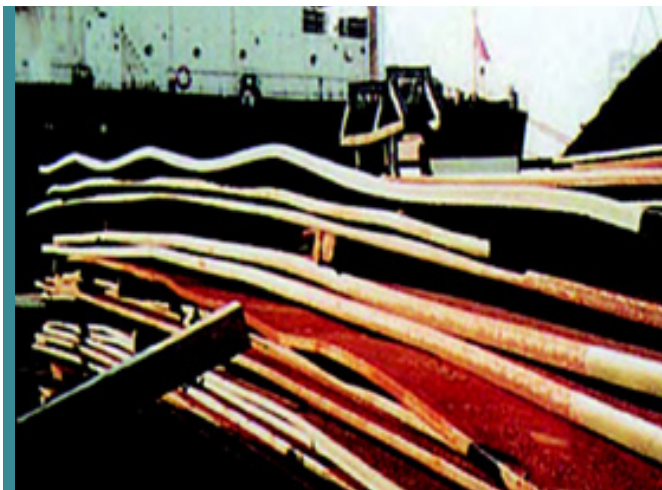
スチールプレート  
Clause：端部が全体にわたり歪んでいる。

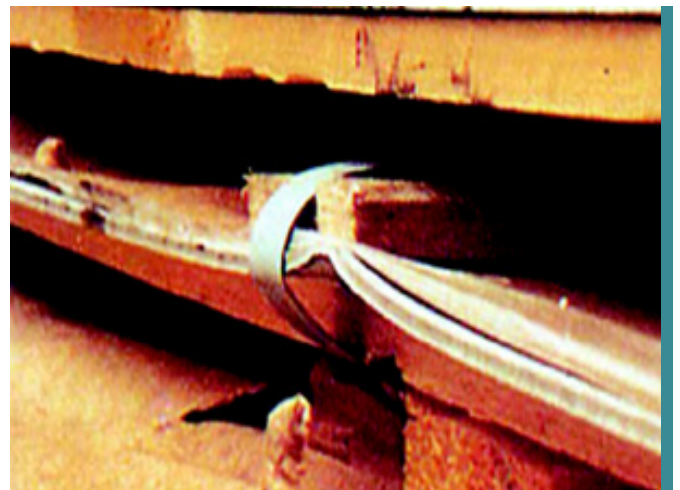
ステンレススチールプレートの束  
Clause：荷役装置の跡が付いて中心がへこんでいる。2つのプレートが損傷。

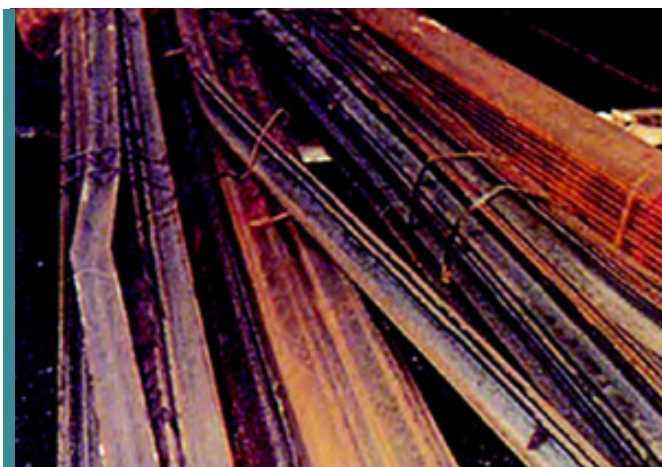
小角材の束  
Clause（左から2番目の束）：束が全体にわたり曲がっている。2本が損傷。ストラップが不十分で、1本のストラップが破損、3本が紛失。

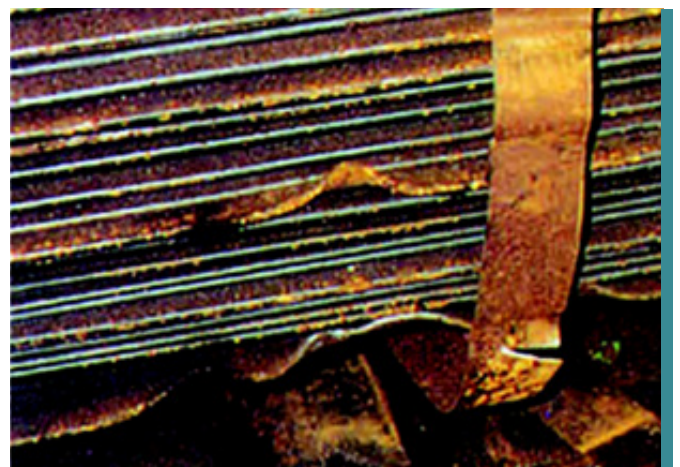
スチールプレートの束の上にある山形鋼の束  
Clause（山形鋼）：荷役装置の跡が付いて下部中心がへこんでいる。2箇所が損傷。ストラップが不十分で、1本のストラップが破損。
